Análisis de vulnerabilidad sísmica del templo de Ancuya Nariño

Universidad Mariana

2023

Informe de investigación para optar al título de: Ingeniero civil

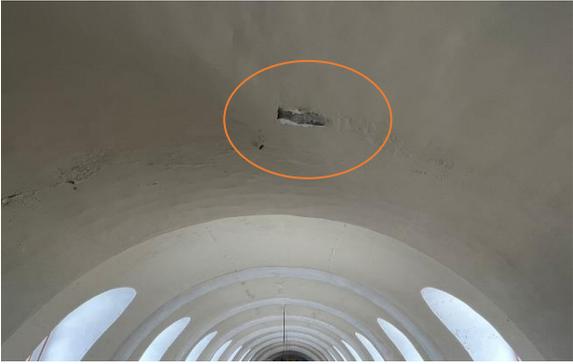
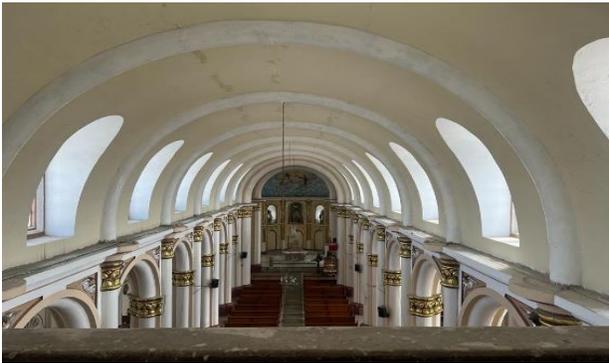
<b>INSPECCIONES DIRECTAS DE LA PATOLOGÍA DEL TEMPLO</b>	
Desprendimiento	Fisuras en la nave principal

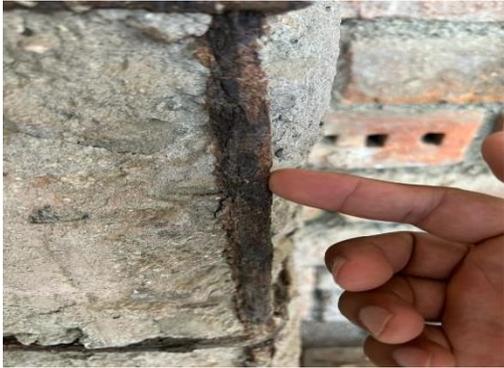
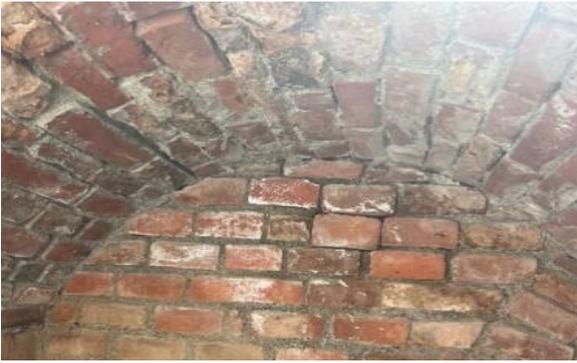
Corrosión del acero	Eflorescencias en mampostería

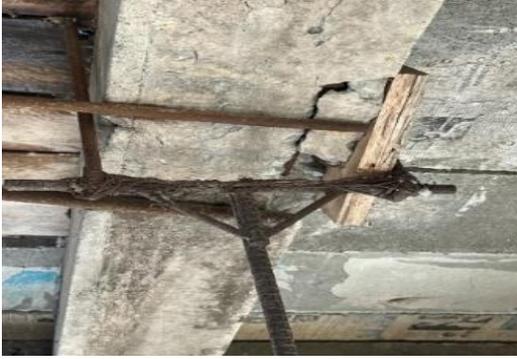
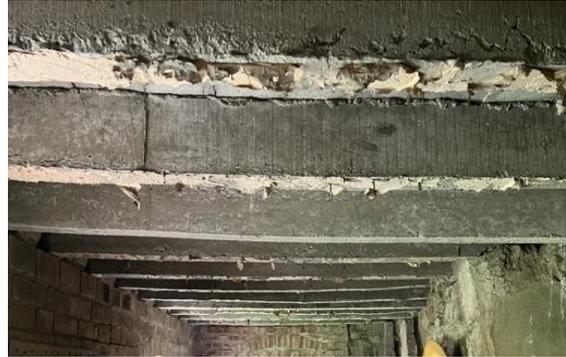
Lesión mecánica	Pandeo en vigas

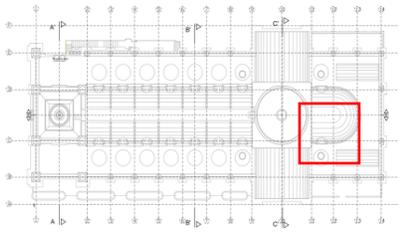
Fisuras, grietas presencia de plantas

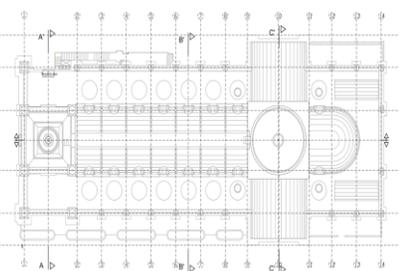
Fisuras, grietas, presencia de plantas

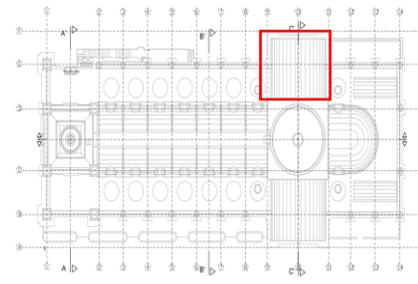
Fisuras  
Grietas

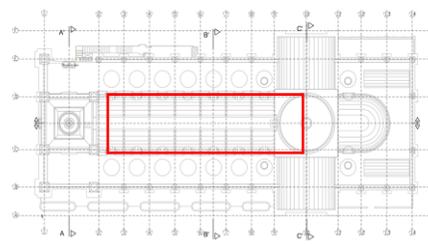
Fisuras  
grietas

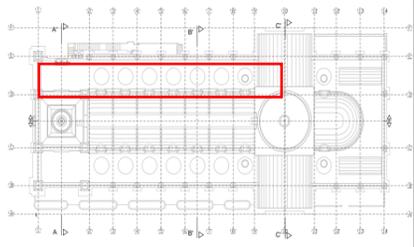
Desprendimientos Moho. Hongos y plantas Humedad Suciedad

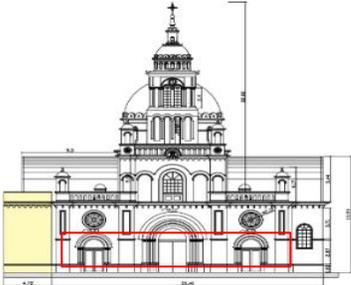
Erosión Presencia de musgo y moho Suciedad Desprendimiento Eflorescencia

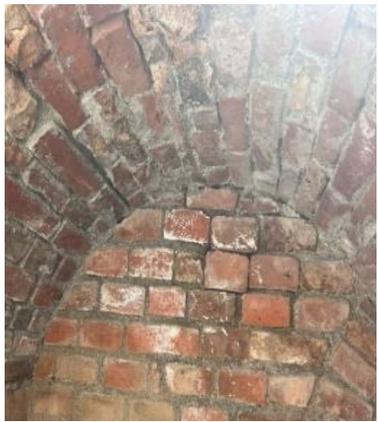
Se encuentran agentes externos como presencia de microorganismos que generan este tipo de patología.	Puede ser ocasionado por la humedad en el ambiente como también por la antigüedad y falta de cuidados al elemento.	Parte lateral del Templo
<b>Biológicas</b>

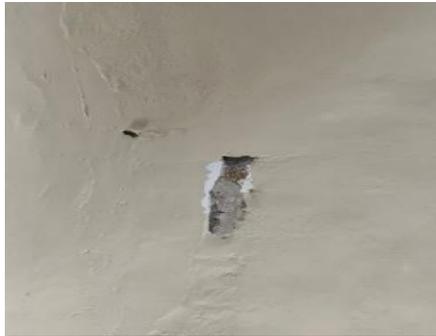
Se evidencia desprendimiento de pañete.

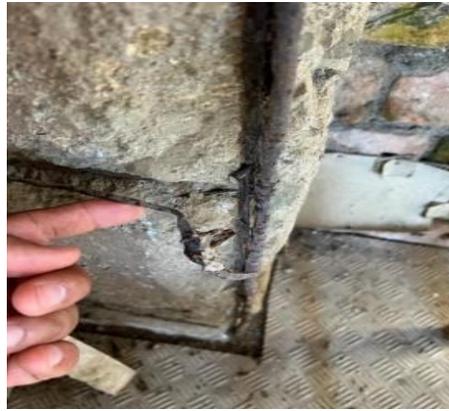
Se evidencia una corrosión severa en el acero de las columnas como pérdida de diámetro de varillas. Su causa se puede deber a minerales presentes en el ambiente debido a su cercanía con el Volcán de Galeras y falta de recubrimiento. Estructura del campanario.

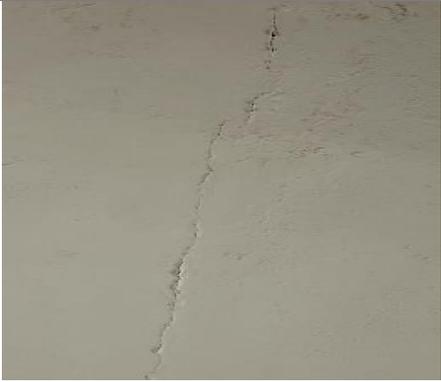
Se evidencia Puede ser ocasionado por la desprendimiento de pañete. infiltración del agua, la cual genera humedad, al igual por las condiciones atmosféricas en las que se presenta el municipio.	Parte superior interna de la cúpula del Templo.
<b>Física</b>

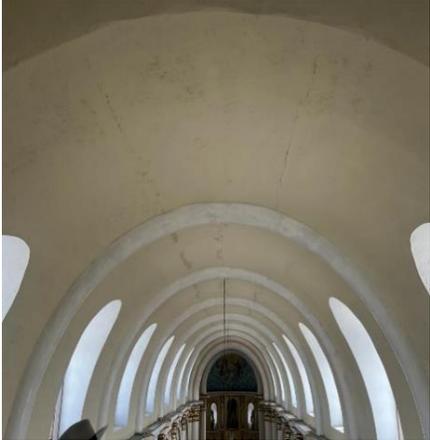
Se evidencian 2 grietas longitudinales a lo largo de la nave principal. Puede deberse a una impermeabilización de la nave principal, donde se instaló un material diferente al de la nave para acabar con este problema; generando también sobreesfuerzos en la nave por el gran espesor impuesto.	Nave principal.

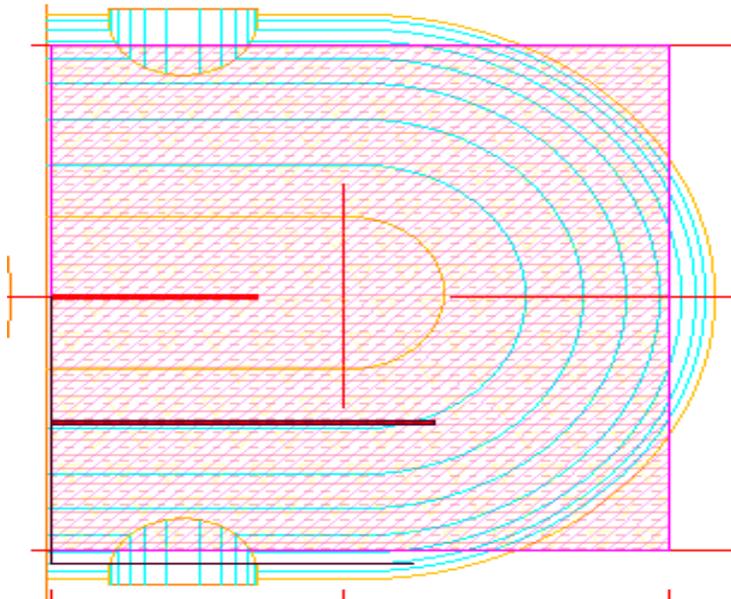
**Figura 21**

En la bóveda central, comprendida entre los ejes verticales 11-12 -13 y los ejeshorizontales C-C`-D, se encontró patologías como grietas, fisuras y plantas superficiales: detallándolas en las fichas patológicas y en la **¡Error! No se encuentra el origen de la referencia..**

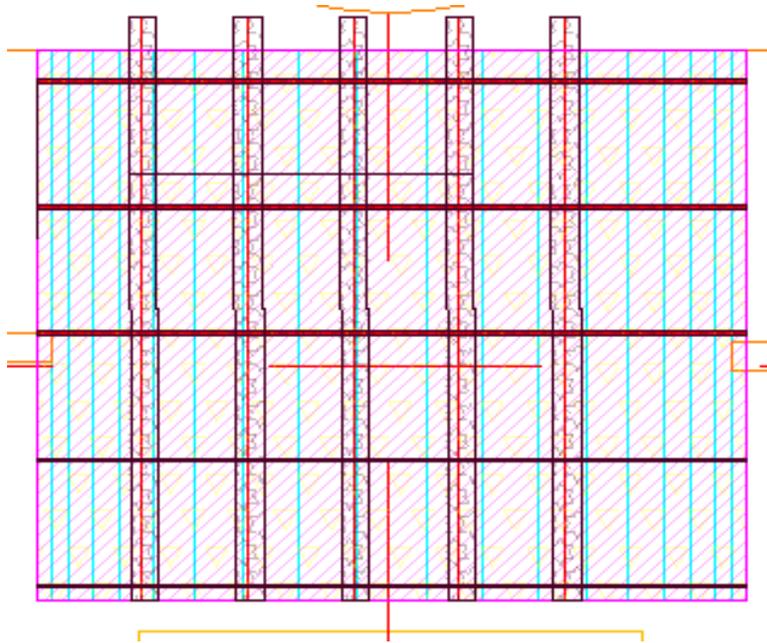
**Figura 22**

En la bóveda derecha, comprendida entre los ejes verticales 9-10-11 y los ejes horizontales A-B-C, se encontró patologías como grietas, fisuras y plantas superficiales; detallándolas en las fichas patológicas y en la **¡Error! No se encuentra el origen de la referencia..**

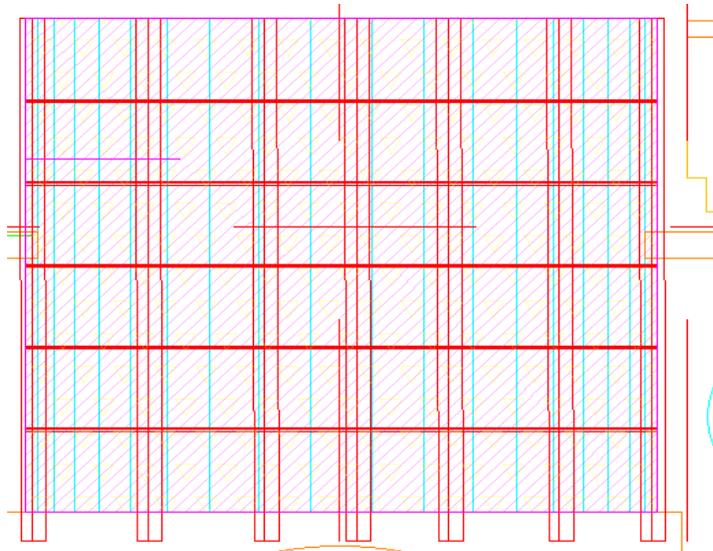
**Figura 23**

En la bóveda izquierda, comprendida entre los ejes verticales 9-10-11 y los ejeshorizontales D-E-F, se encontró patologías como grietas y fisuras; detallándolas en las fichas patológicas y en la **¡Error! No se encuentra el origen de la referencia..**
