Análisis de las Patologías Existentes de la Ciclo-Infraestructura en los Tramos, Avenida Colombia y en la Calle 18 (Panamericana-Universidad de Nariño) de la Ciudad de Pasto

Programa Ingeniería Civil

Informe Final Presentado para Optar por el Título de Ingeniero(a) Civil

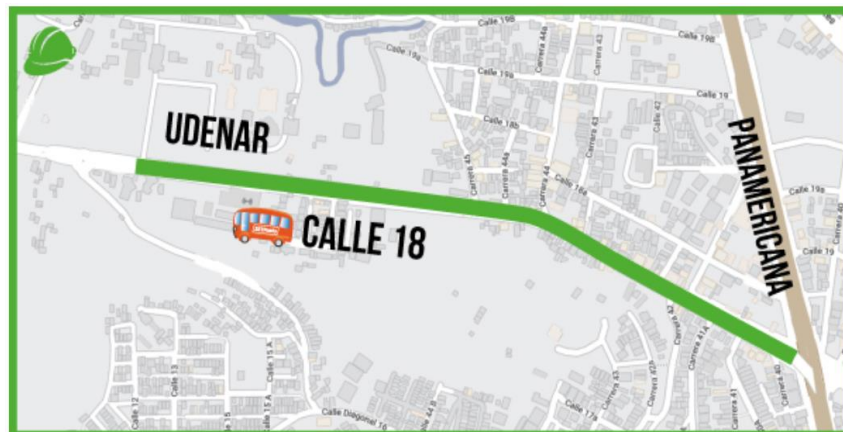
## Figura 3

*Ubicación en Mapa Ciclorred Calle 18 Torobajo*

Nota: La figura indica la trayectoria y sentido del tramo de estudio. Fuente: Avante (2022)

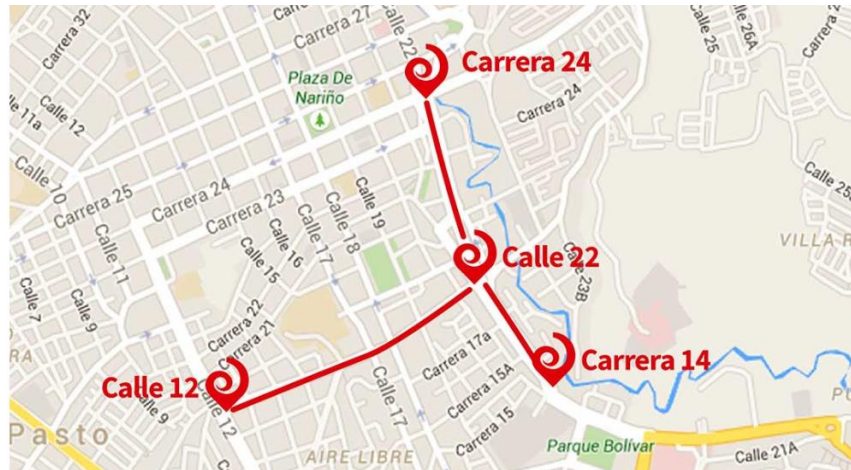
#### Figura 5

Ubicación en Mapa Ciclorred Avenida Colombia

Nota: La figura indica el sentido del tramo a estudiar y de las ciclovías colindantes. Fuente: SETP Pasto (2016).

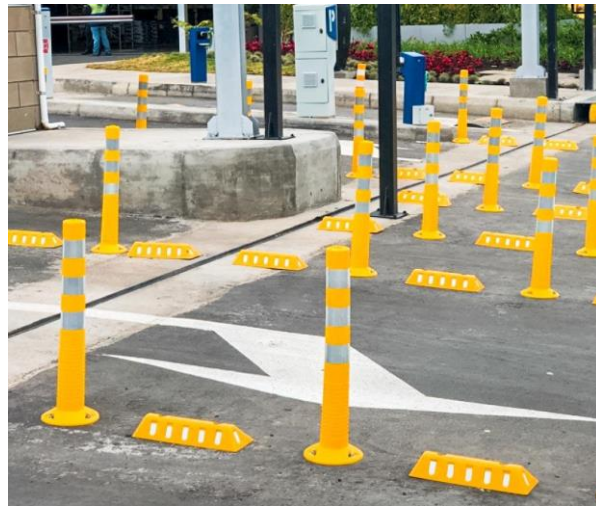
**Figura 7**

*Elementos de Segregación Física*

Nota: La figura indica algunos de los elementos físicos sé que pueden encontrar en una ciclo-infraestructura. Fuente: Neoland, 2020.

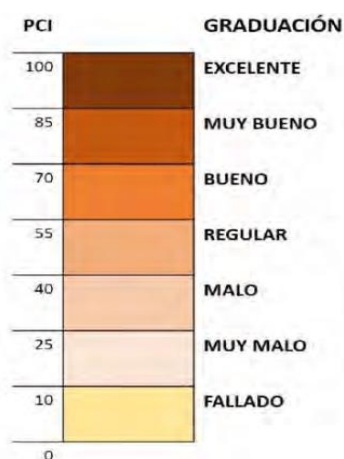
### Figura 8

Escala de graduación índice de condición del pavimento (PCI)

Nota: La figura indica la escala y graduación que se puede obtener por medio del método PCI.

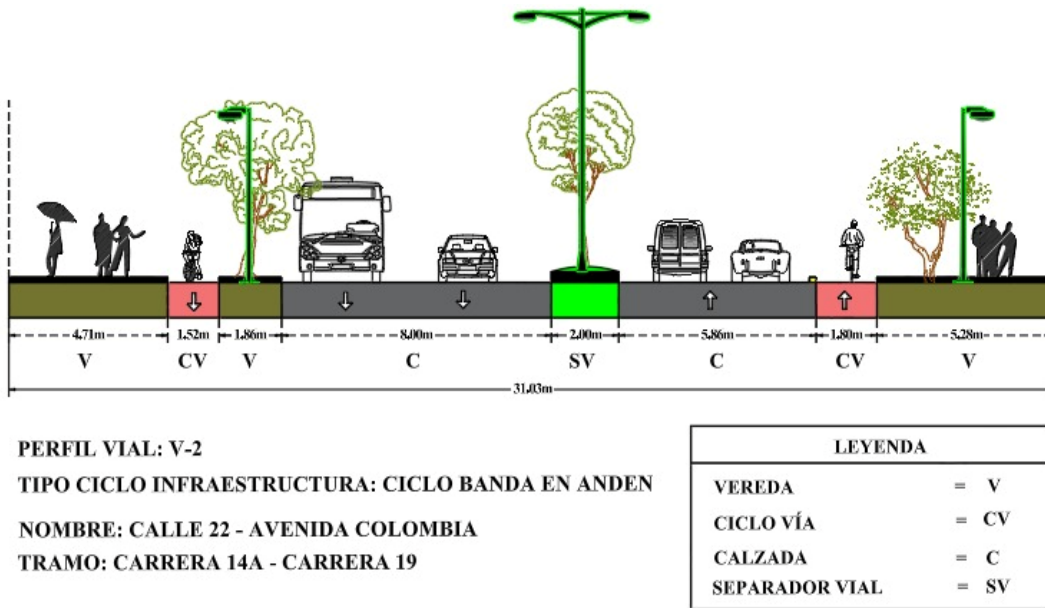
**Figura 14**

*Sección transversal estado actual crra 14 hasta calle 22 (Ciclobanda en Anden)*

Nota: La figura presenta una representación gráfica de cómo se encuentra el tramo de estudio en condiciones actuales visto desde un perfil trasversal; realizado en CIVIL 3D.

Avenida Colombia desde carrera 14 hasta la calle 22 (peatonal)	
Propuesta	
<b>Señalización horizontal</b>	Color en el pavimento azul y señalización (flechas y bicicletas) blancas.
<b>Señalización vertical</b>	Se presenta en los planos una propuesta de ubicación de señalización vertical en entrada, salida, intersecciones y puntos peatonales.
<b>Pavimento</b>	Realizar el mantenimiento, curar grietas y baches que pudieran generar un riesgo para los usuarios.
<b>Iluminación</b>	Hacer el mantenimiento requerido a las lámparas que se encuentran fundidas.
<b>Otros</b>	Menor contaminación visual, siendo más estética en relación con lo que se busca en el POT.

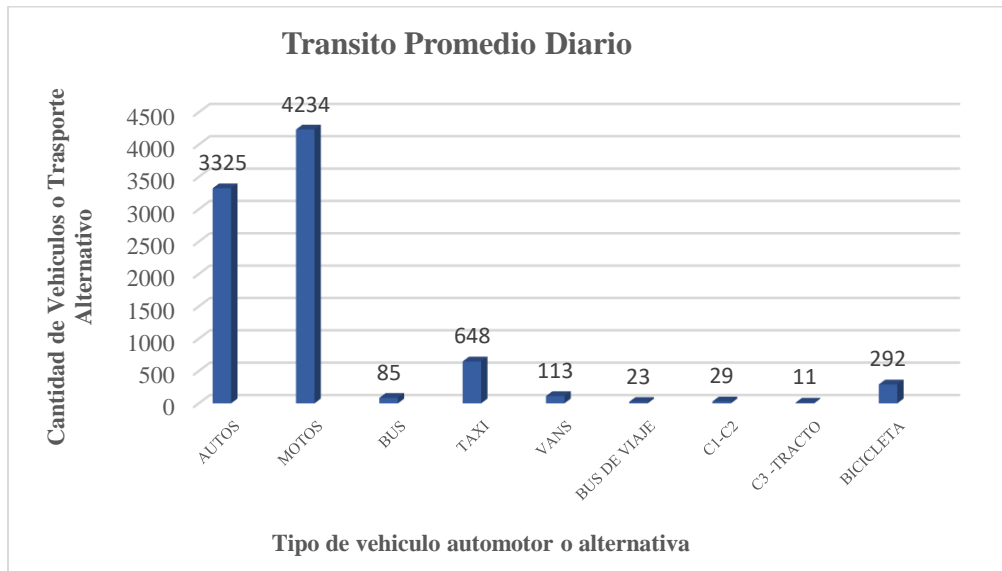
**Grafica 1.**

*Conteo Promedio Diario - Av. Colombia crra 16-22 hasta crra 14-22*

Nota: La tabla se construye a través de un promedio del conteo del tránsito diario presente en el ANEXO F.

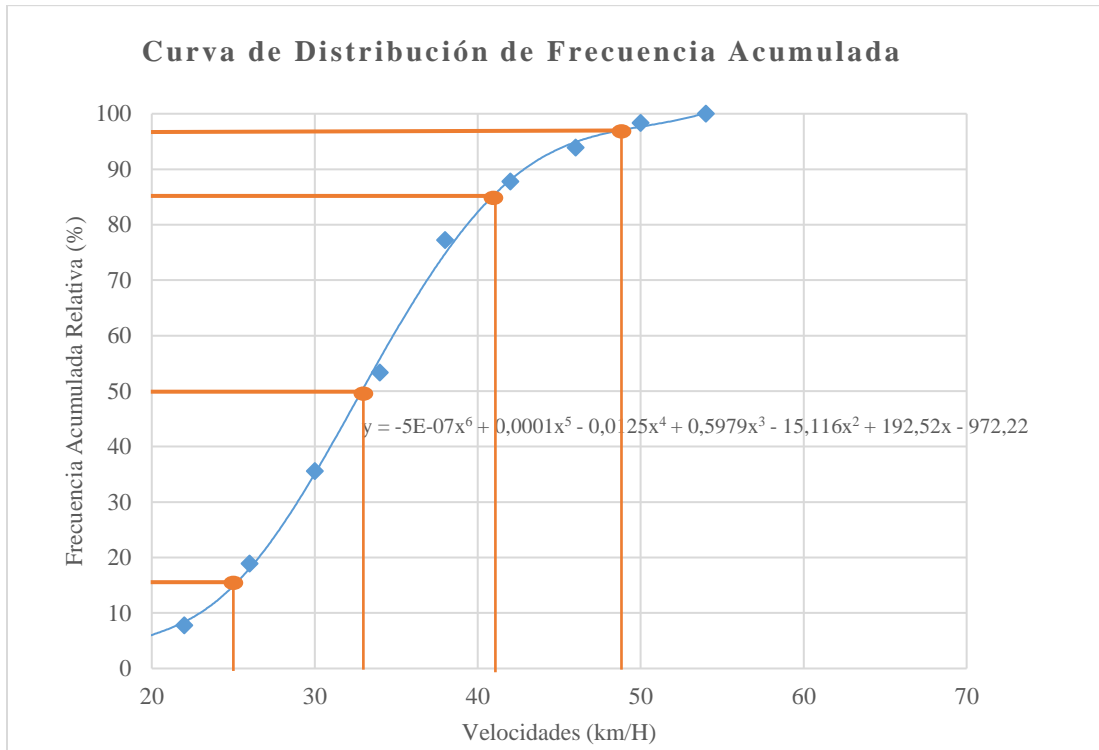
**Grafica 2**

*Curva de frecuencia acumulada de velocidad de punto – Av. Colombia*
