Relación de la calidad del agua con el desecamiento de la Totora en la Laguna de la Cocha –
Nariño

Universidad Mariana
Facultad de Ingeniería
Programa de Ingeniería Ambiental
San Juan de Pasto
2024

Informe de investigación para optar al título de: Ingeniero Ambiental

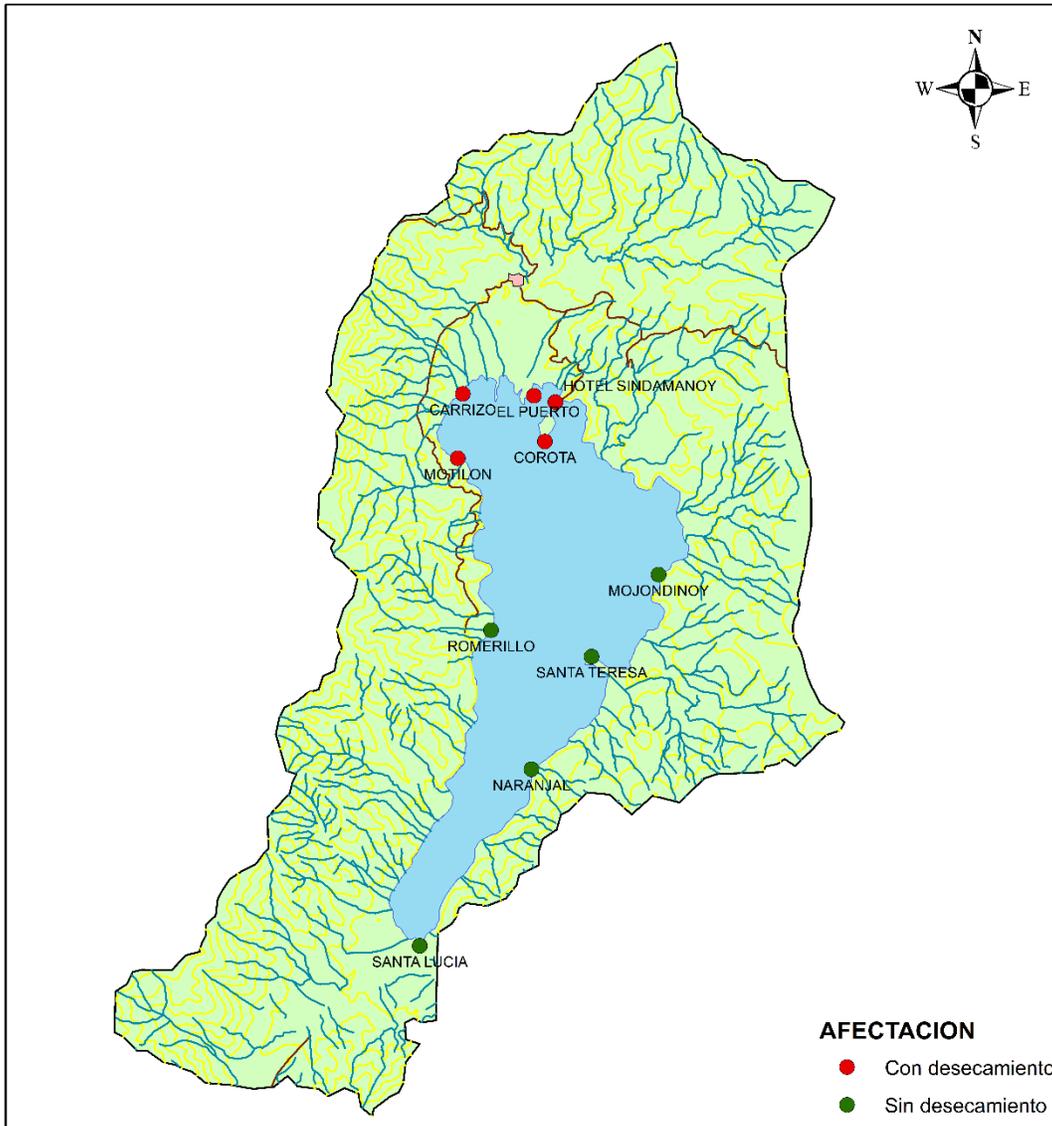
Figura 1

Mapa puntos de muestreo

AFECTACION
 ● Con desecamiento
 ● Sin desecamiento

La población sobre la que se hizo el estudio es el agua de la laguna de La Cocha en el Corregimiento de El Encano del municipio de Pasto. Se tomaron muestras de agua superficial en 5 zonas con presencia de desecamiento de la Totora y 5 en zonas sin desecamiento de Totora, para un obtener un total de 10 muestras por cada parámetro. Las muestras se tomaron en dos épocas del año, una en época lluviosa y la otra en época de lluvias bajas. Cabe aclarar que los parámetros in situ y los coliformes totales solo se hicieron para el segundo muestreo en época de lluvias bajas por fallas logísticas de calibración de equipos en el primer caso y de metodología en el segundo caso.

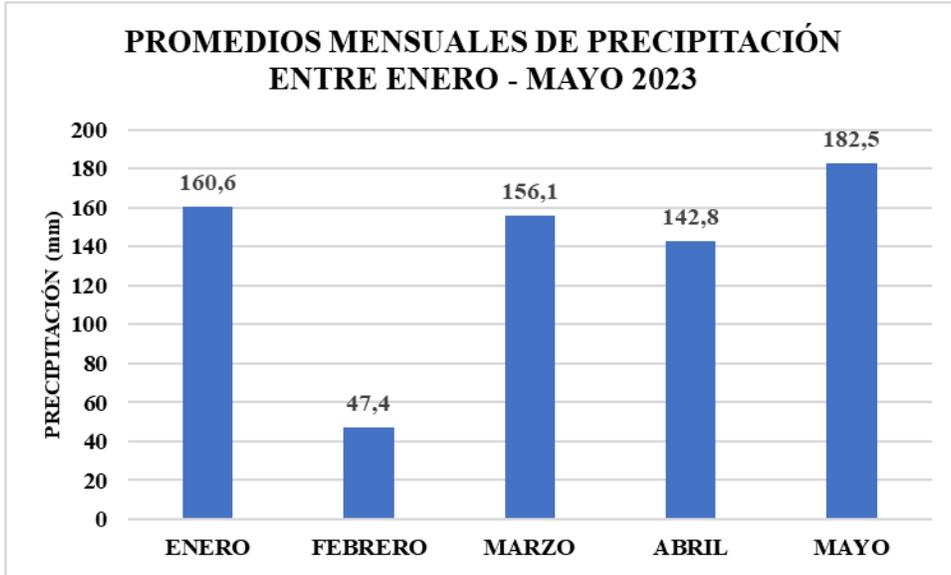
Gráfica 1

Promedios mensuales de precipitación entre enero – mayo 2023 estación El Encano

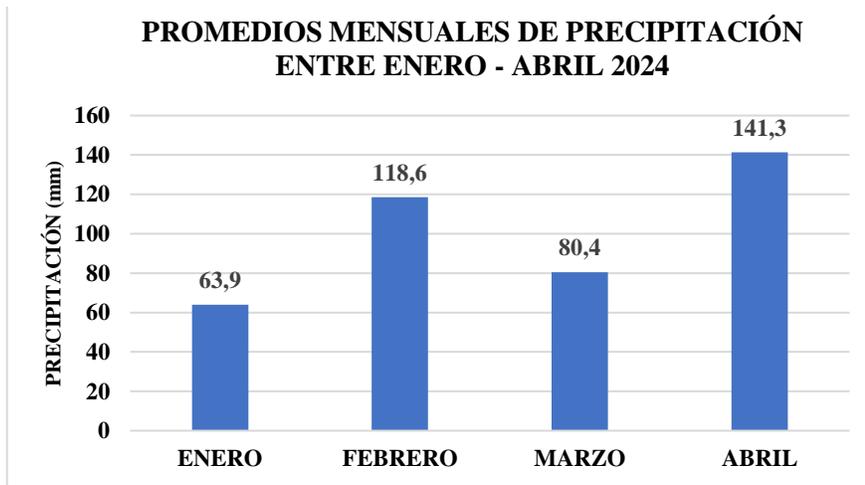
Gráfica 2

Promedios mensuales de precipitación entre enero – abril 2024 estación El Encano

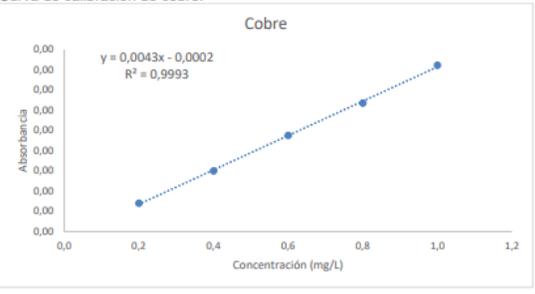
UNIVERSIDAD MARIANA FACULTAD DE INGENIERÍA LABORATORIO DE ANÁLISIS INSTRUMENTAL		
ANÁLISIS DE ESPECTROFOTOMETRÍA DE ABSORCIÓN ATÓMICA		CÓDIGO: F-LAI-03	VERSIÓN: 01	PÁGINA 1 de 11
Equipo	EAA ICE 3300			
Lámpara	Cátodo hueco de Cu, Fe, Mg, Na, K y Zn			
Longitud de onda	324.8 nm (Cu) – 248.3 nm (Fe) – 285.2 nm (Mg) – 589 nm (Na) – 766.5 nm (K) – 213.9 nm (Zn)			
Corriente de lámpara	100 %			
Tipo de llama	Aire/Acetileno			
Flujo de combustible	1.2 L/min			
Altura del mechero	7 mm			
Resultados de espectrofotometría de absorción atómica para cobre, hierro, magnesio, sodio, potasio y zinc.				
Curva de calibración de cobre.

ID Muestra	Tipo Resultado	Señal Absorbancia	Concentración mg/L	
Blanco	Media	-0,00018981604	0	
Estándar 1	Media	0,00070148963	0,2	
Estándar 2	Media	0,00150197345	0,4	
Estándar 3	Media	0,00237941354	0,6	
Estándar 4	Media	0,00317563219	0,8	
Estándar 5	Media	0,00411548995	1,0

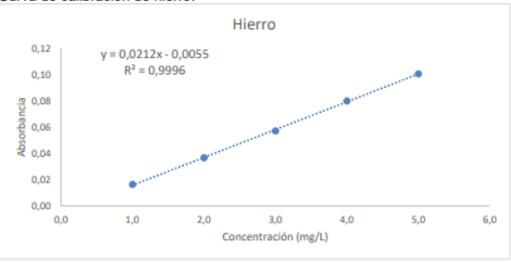
Curva de calibración de hierro.

ID Muestra	Tipo Resultado	Señal Absorbancia	Concentración mg/L
Blanco	Media	-0,00014950624	0
Estándar 1	Media	0,01625487914	1,0
Estándar 2	Media	0,03658948753	2,0
Estándar 3	Media	0,05698456541	3,0
Estándar 4	Media	0,07984236414	4,0
Estándar 5	Media	0,10058713655	5,0

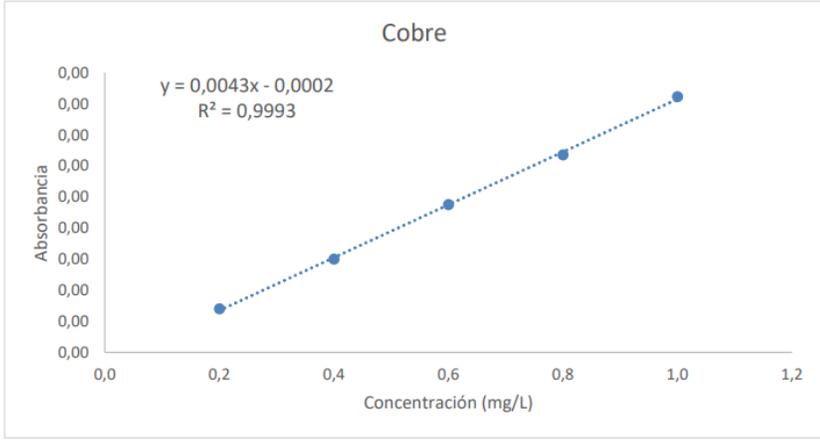
UNIVERSIDAD MARIANA FACULTAD DE INGENIERÍA LABORATORIO DE ANÁLISIS INSTRUMENTAL		
ANÁLISIS DE ESPECTROFOTOMETRÍA DE ABSORCIÓN ATÓMICA				
CÓDIGO: F-LAI-03		VERSIÓN: 01		PÁGINA 1 de 13
Equipo	EAA ICE 3300			
Lámpara	Cátodo hueco de Cu, Fe, Mg, Na, K y Zn			
Longitud de onda	324.8 nm (Cu) – 248.3 nm (Fe) – 285.2 nm (Mg) – 589 nm (Na) – 766.5 nm (K) – 213.9 nm (Zn)			
Corriente de lámpara	100 %			
Tipo de llama	Aire/Acetileno			
Flujo de combustible	1,2 L/min			
Altura del mechero	7 mm			
Resultados de espectrofotometría de absorción atómica para cobre, hierro, magnesio, sodio, potasio y zinc.				
Curva de calibración de cobre.

ID Muestra	Tipo Resultado	Señal Absorbancia	Concentración mg/L	
Blanco	Media	-0,00018981604	0	
Estándar 1	Media	0,00070148963	0,2	
Estándar 2	Media	0,00150197345	0,4	
Estándar 3	Media	0,00237941354	0,6	
Estándar 4	Media	0,00317563219	0,8	
Estándar 5	Media	0,00411548995	1,0

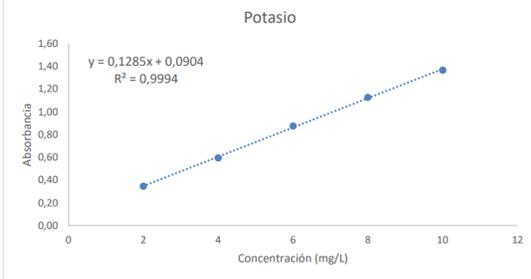
Curva de calibración de potasio.

ID Muestra	Tipo Resultado	Señal Absorbancia	Concentración mg/L
Blanco	Media	-0,00305388379	0
Estándar 1	Media	0,34589712364	2
Estándar 2	Media	0,59483614312	4
Estándar 3	Media	0,87502369175	6
Estándar 4	Media	1,12536488994	8
Estándar 5	Media	1,36548769105	10

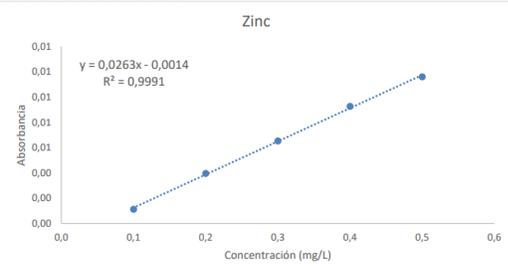
Curva de calibración de zinc.

ID Muestra	Tipo Resultado	Señal Absorbancia	Concentración mg/L
Blanco	Media	-0,00171187590	0
Estándar 1	Media	0,00112345891	0,1
Estándar 2	Media	0,00395632147	0,2
Estándar 3	Media	0,00651459487	0,3
Estándar 4	Media	0,00925972332	0,4
Estándar 5	Media	0,01159843214	0,5
