Análisis de vulnerabilidad sísmica del templo de Ancuya Nariño

Universidad Mariana

2023

Informe de investigación para optar al título de: Ingeniero civil

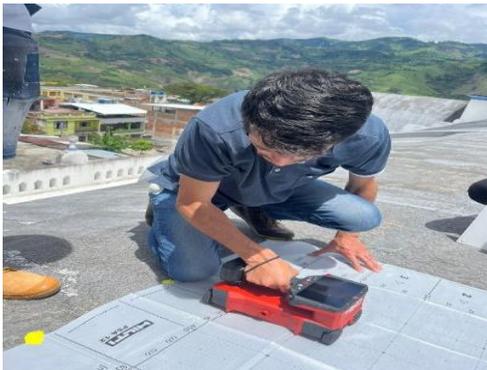
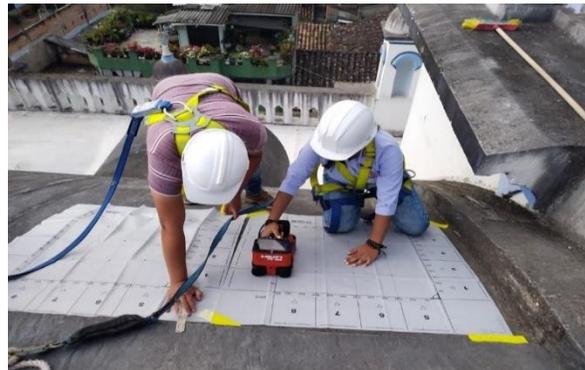
#### Asesoramiento y uso del FerroScan

Como resultados se logró verificar las fisuras a lo largo de la nave principal del templo, se observa la disgregación y desprendimiento de los acabados. En el campanario se encontró una severa corrosión del acero en las columnas principales. La estructura presenta lesiones físicas que se dan comúnmente por la acción de diferentes agentes climáticos, como resultado de la humedad, la erosión, la dilatación y la deformación.

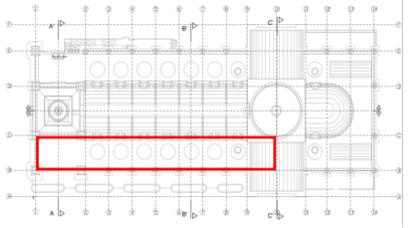
Terraza derecha	Eje A - B (1-14)

Desprendimientos Moho. Hongos y plantas. Humedad Suciedad

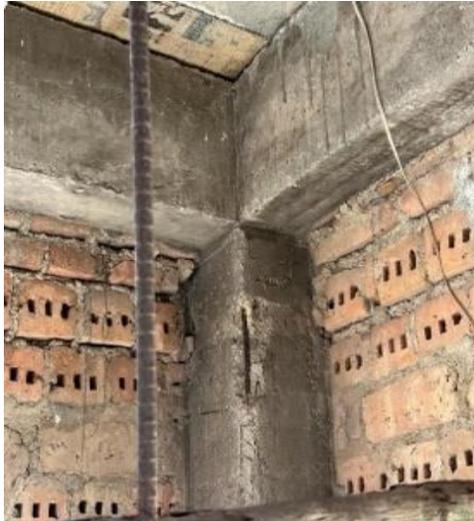
**Mecánicas y físicas.**

Se evidencia pérdida de sección en el elemento; tanto de concreto como en las varillas de acero. Se observa suciedad en los elementos.

Su causa puede ser las sobrecargas que ha recibido en la edificación, ningún mantenimiento realizado desde la construcción de estos elementos. En cuanto a la suciedad es debida a los excrementos de los animales (palomas y tórtolas).

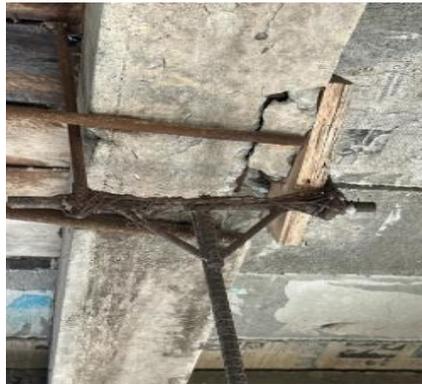
**Mecánica**

Sobreesfuerzo en el elemento de concreto. Esta viga sostiene las campanas que generan un sobrepeso significativo para este elemento; además de encontrarse estas en movimiento. Estructura del campanario.

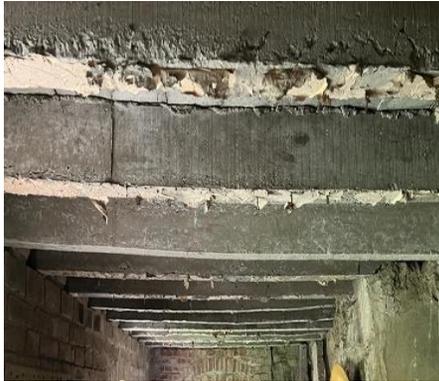
**Mecánica**

Se evidencia pandeo en las vigas. Puede deberse al mal diseño del elemento, o a sobreesfuerzos que generan a estas vigas. Parte inferior interna del Templo.

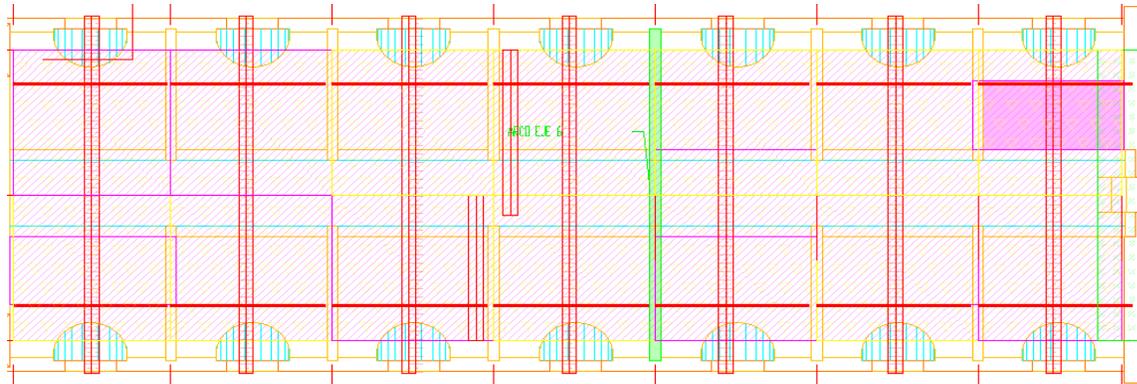
**Figura 20**

*Mapa de lesiones en la nave principal*

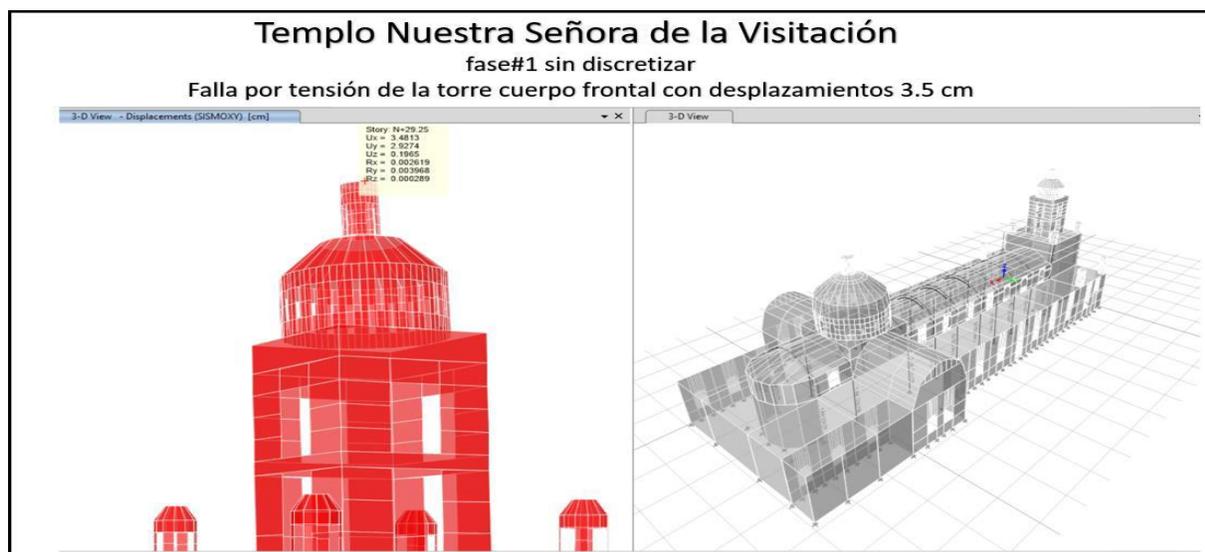
**Figura 48**

*Diagrama de desplazamientos para el sismo SXY*

Teóricamente se analiza el desplazamiento máximo para los casos dinámicos de sismo en las dos direcciones ( $S_x$ ,  $S_y$ ) y combinado ( $S_{xy}$ ), sin embargo, esta deformación no es la indicada ya que en el análisis no lineal la estructura falla con un desplazamiento bajo por la fragilidad de la mampostería (Castillo, 2023). A continuación, se presenta el diagrama de desplazamientos para el sismo SXY.

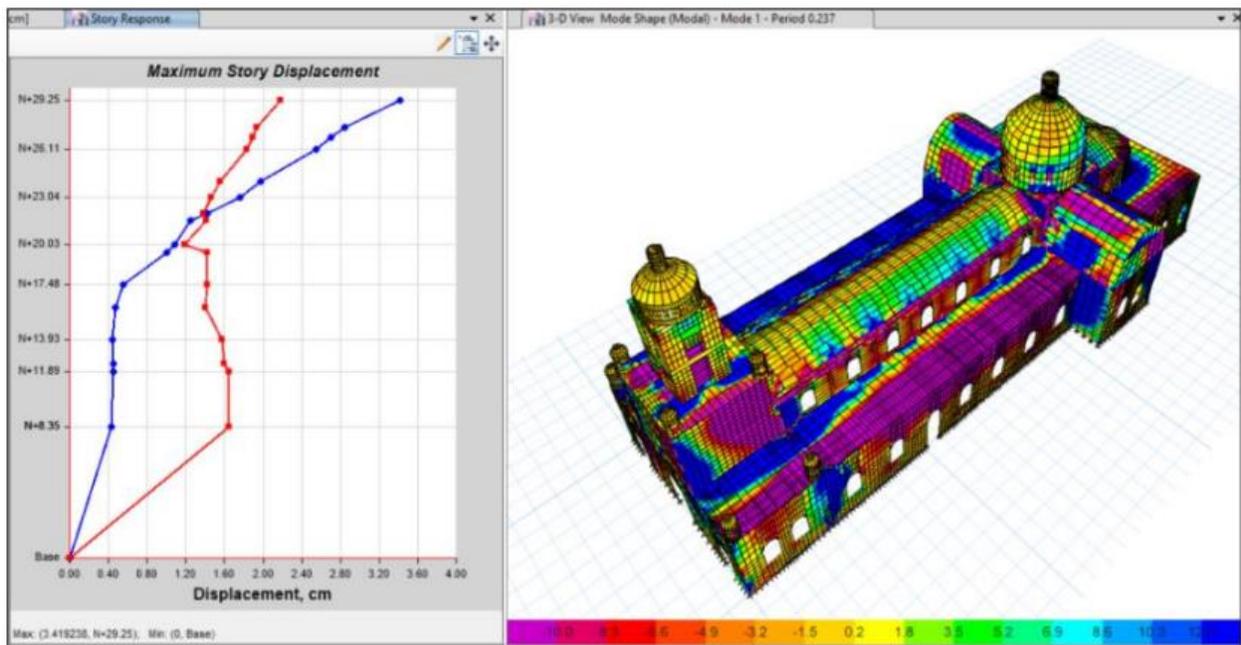
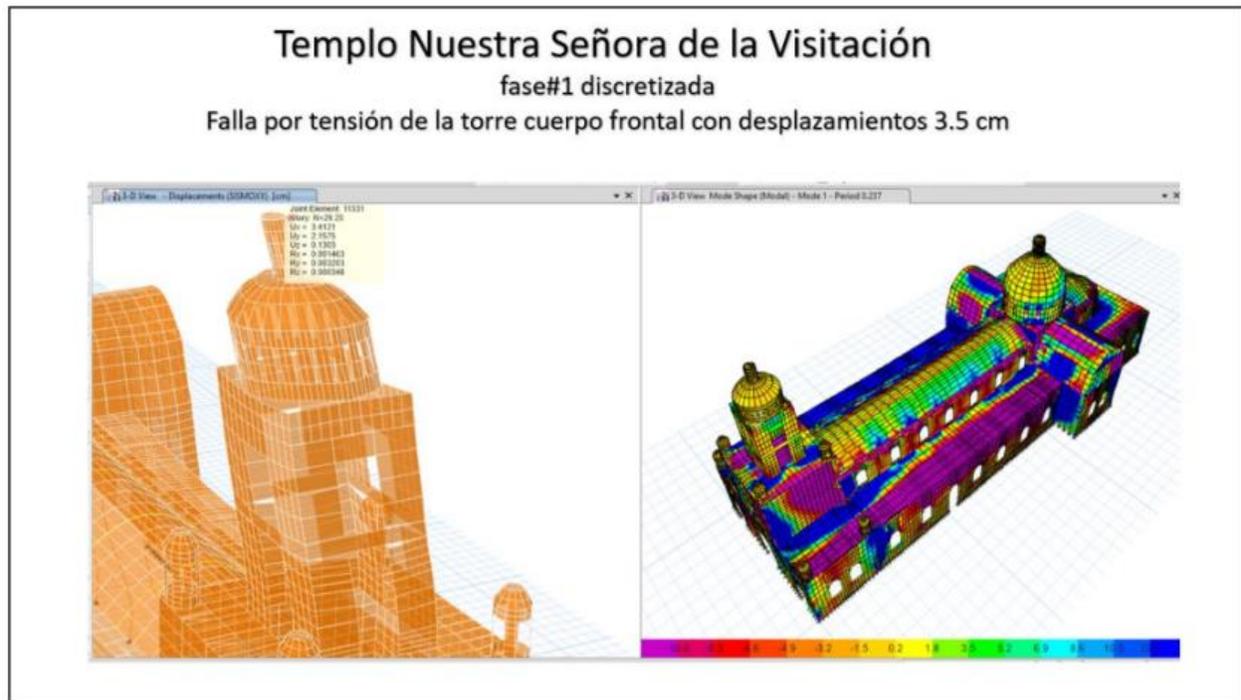
Diagrama de desplazamientos para el sismo SXY

En la **¡Error! No se encuentra el origen de la referencia.** se contempla los desplazamientos de la estructura en el sismo x y sismo en y. Se observa de color rojo el sismo en Y y en color azul el sismo en X. Se identifican los puntos críticos en el sismo X a un nivel de 22 metros un desplazamiento de 1.20 cm y otro punto crítico a 29.25 metros con un desplazamiento de 3.50 cm, esto quiere decir que estos dos puntos con mayor desplazamiento presentan una mayor vulnerabilidad en el templo, causando que haya mayor movimiento vertical en estas partes del templo. También, se muestran los puntos críticos en el sismo Y a un nivel de 8.35 metros un desplazamiento de 1.62 cm y otro punto crítico a un nivel de referencia de 29.25 metros con un desplazamiento de 2.20 cm, con esto se analiza que, a estos niveles de referencia, estos presentan mayor movimiento horizontal, mostrando así una mayor vulnerabilidad en estos puntos.

El análisis de derivas de la Figura 49 los desplazamientos máximos que presenta la estructura en un evento sísmico, esto es esencial para garantizar que la estructura sea capaz de resistir cargas laterales como sismo y viento sin comprometer su seguridad y estabilidad. Según NSR-10 las derivas para estructuras en mampostería no deben ser mayor a 0.5% (Ver **¡Error! No se encuentra el origen de la referencia.**). La estructura evaluada en el software de diseño, se obtuvo una deriva de 0.3% y la normativa establece un requisito mínimo de 0.5% para la mampostería, esto significa cumple con los requisitos establecidos en la norma, pero de acuerdo al levantamiento patológico realizado en el objetivo 1, se observan diversas patologías como fisuras, desprendimientos, corrosión, carbonatación entre otras, con esto, se dice que la estructura visualmente presenta alta vulnerabilidad debido a las diferentes lesiones que la estructura presenta.

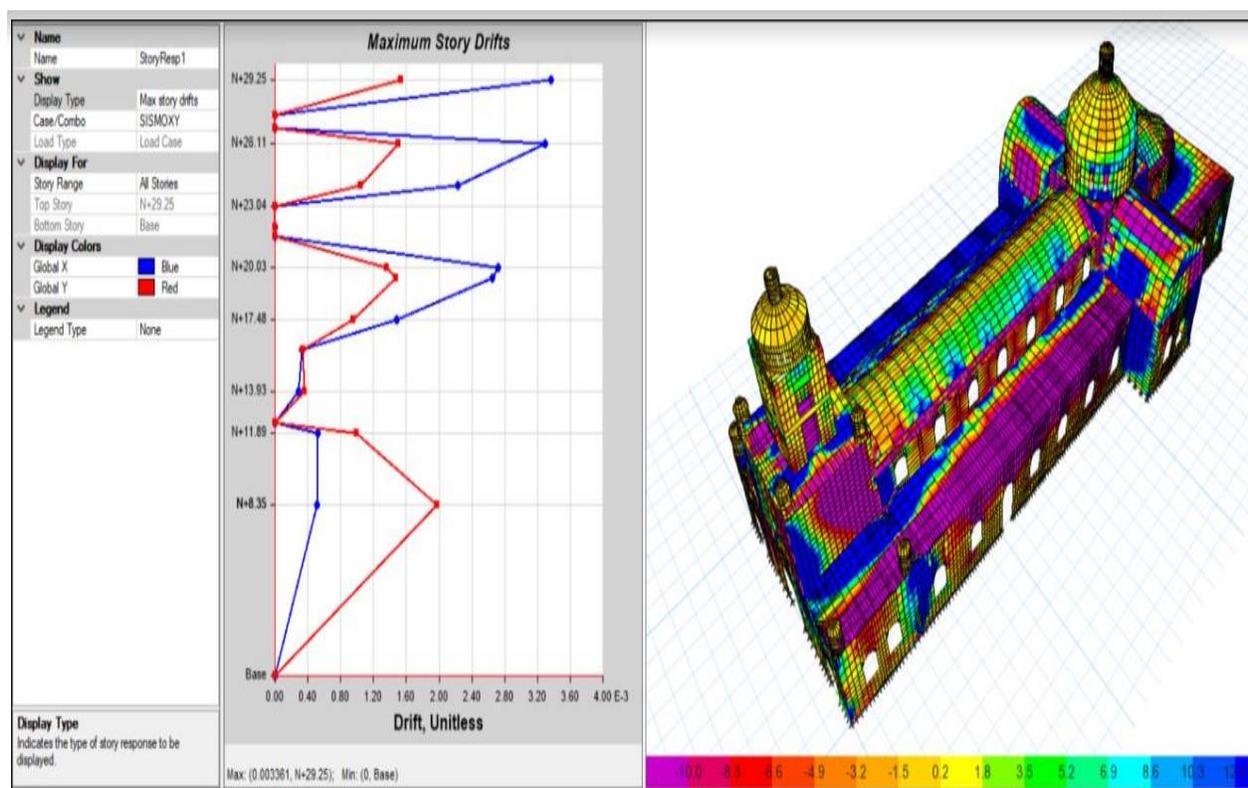
Figura 50

Evaluación de derivas, desplazamientos para el sismo SXY

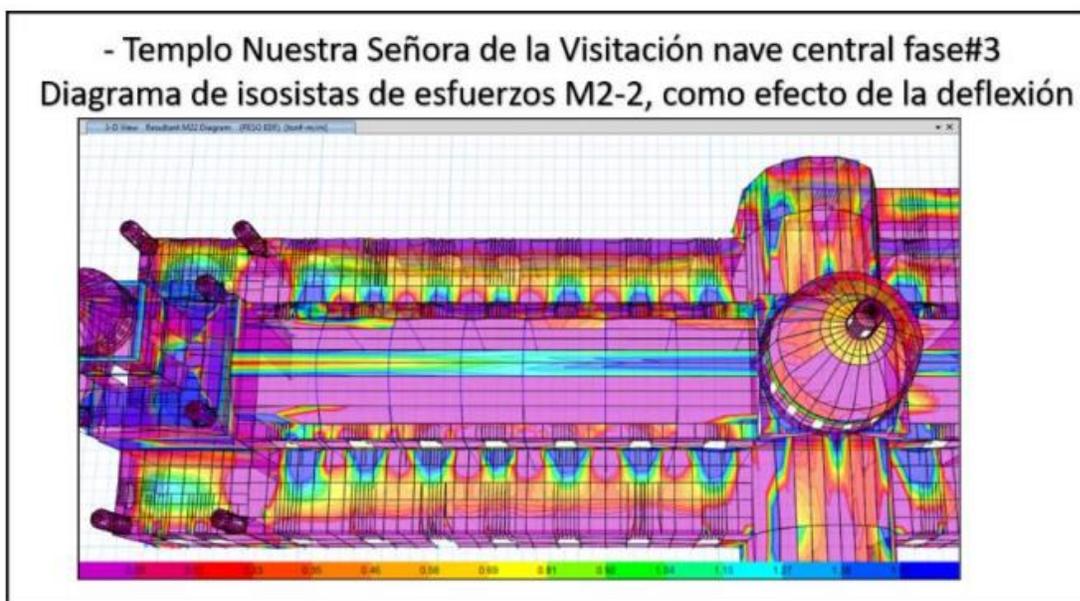
### Figura 53

Actualización del Modelo de la estructura en elementos finitos (FEA)

Se observa los esfuerzos por flexión en el cañón de la bóveda, donde se fundió una losa en concreto sobre la clave de la nave central, lo que hace, que el arco tenga una descompensación por rigidez, reflejándose patológicamente en forma de fisuras paralelas al lado mayor de la bóveda de la nave central; las cuales, se reflejan por acción y reacción de la intervención posterior (Castillo Valencia, 2023). A continuación, se muestra una figura modelo de la deformación por peso propio por acción de la gravitacional (*Ver Anexos 9*).

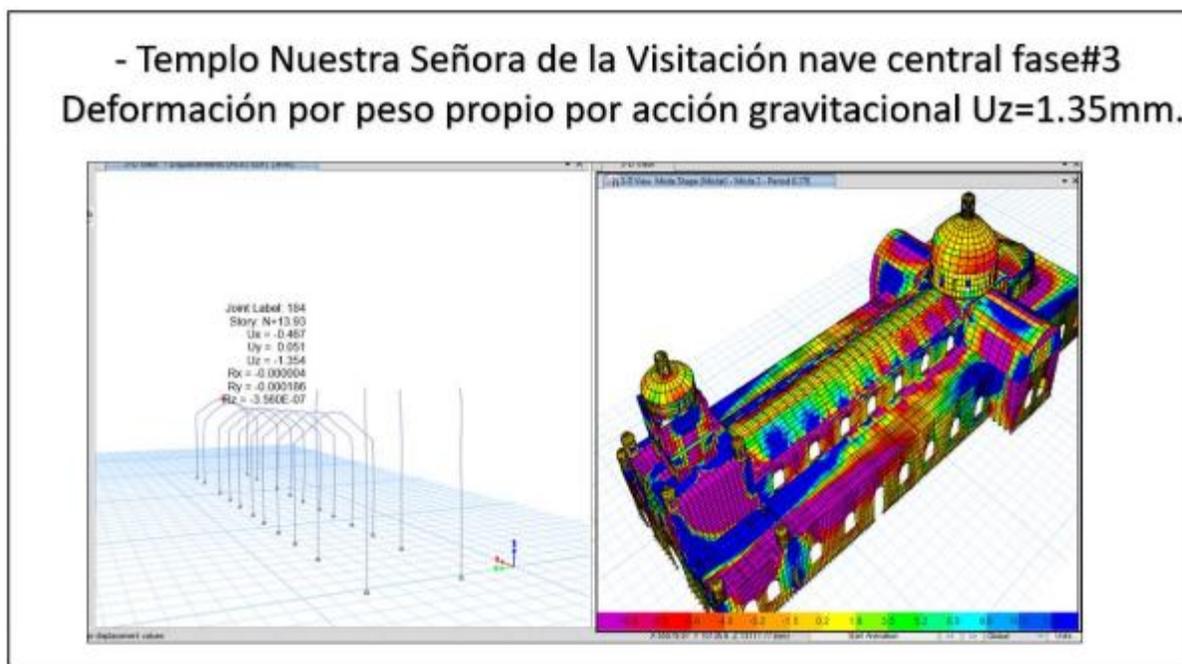
**Figura 54***Deformación por peso propio por acción gravitacional*

Se realiza un estudio del levantamiento topográfico que implica la comparación entre dos ejes para evaluar la trayectoria de construcción. Durante este proceso, se compara la presencia de problemas estructurales con la desviación calculada mediante el método de elementos finitos. De esta forma, se registran las discrepancias verticales en el lugar, la deformación del modelo estructural en ETABS y, en función de esto, se determina el posible desplazamiento teórico, que alcanza un valor máximo de 58.65 mm. Comparando con el modelo estructural el desplazamiento alcanza un valor de 35 mm. La discrepancia entre el desplazamiento teórico y el desplazamiento máximo obtenido en el modelamiento estructural plantea preocupaciones. En este análisis, se ha realizado un estudio detallado del levantamiento topográfico y se ha comparado con las desviaciones calculadas en el modelo estructural. Sin embargo, la falta de coincidencia entre el desplazamiento teórico, que alcanza un valor máximo de 58.65 mm, y el desplazamiento máximo del modelamiento, que se sitúa en 35 mm, indica que no es favorable. La diferencia entre estos

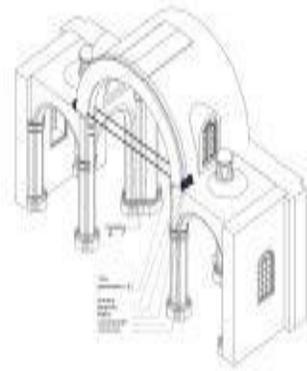
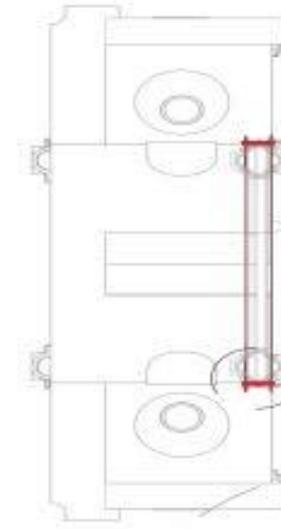
**Templetes pasivos  
reversibles -  
consolidación arcos  
fajón en bóveda de  
cañón**

En la bóveda se presentan fisuras perpendiculares a la sección del arco principal, lo que indica una deflexión en el sentido importante de esfuerzos, la cual debe ser neutralizada mediante tensores pasivos, para mitigar el riesgo por efecto sísmico durante un evento dinámico, por componente vertical que causaría el desplome de la bóveda de cañón.

<b>CONSOLIDACIÓN TEMPLETE</b>				
<p>Son varillas de acero que están diseñadas principalmente para absorber esfuerzos de tracción, y su función principal es prevenir la inclinación o deflexión de los elementos estructurales, lo que a su vez protege las bóvedas, arcos o cupulas que transmiten cargas a estas varillas.</p>				
<b>DESCRIPCIÓN</b>	<b>LOCALIZACIÓN</b>	<b>COMPOSICIÓN DE MATERIALES DE LOS ELEMENTOS</b>	<b>FACTORES A CONTRARRESTAR</b>	<b>CONSOLIDACIÓN</b>

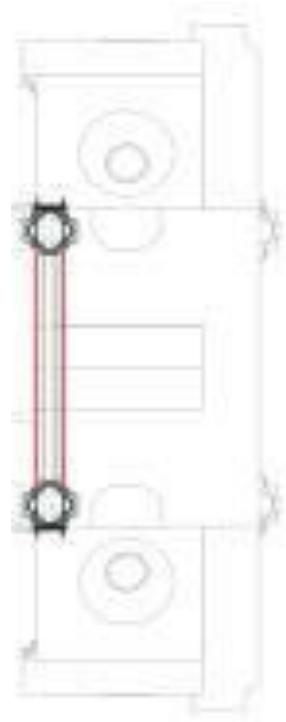
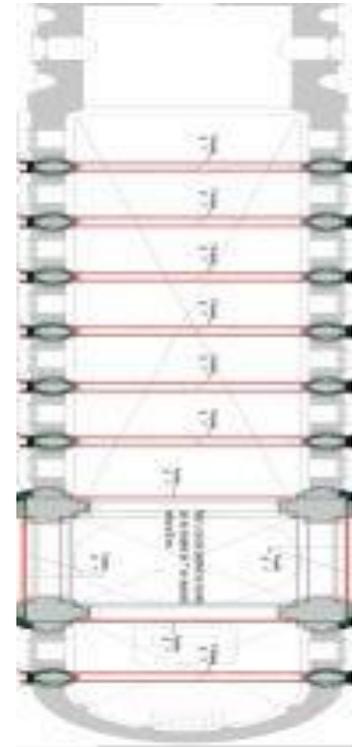
**Planta de consolidación de arcos fajón y toral, con templetes pasivos reversibles.**

En la bóveda se presentan fisuras perpendiculares a la sección del arco principal, lo que indica una deflexión en el sentido importante de esfuerzos, la cual debe ser neutralizada mediante tensores pasivos, para mitigar el riesgo por efecto sísmico durante un evento dinámico, por componente vertical que causaría el desplome de la bóveda de cañón.

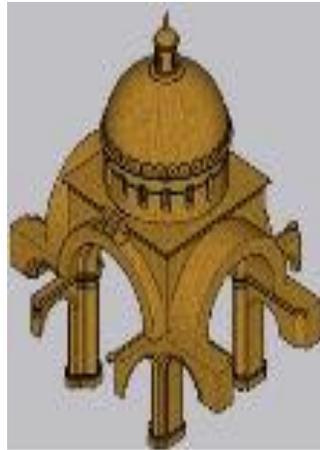
**Consolidación arcos toral en presbiterio**

El presbiterio, el cual se encuentra asociado con la bóveda presenta fisuras, lo cual debe ser neutralizada mediante tensores pasivos, para mitigar el riesgo por efecto sísmico durante un evento dinámico.
